ΕΚΘΕΣΗ - ΒΕΛΤΙΩΣΕΙΣ ΛΙΜΕΝΩΝ 2024 (ΜΕΡΟΣ 3.)

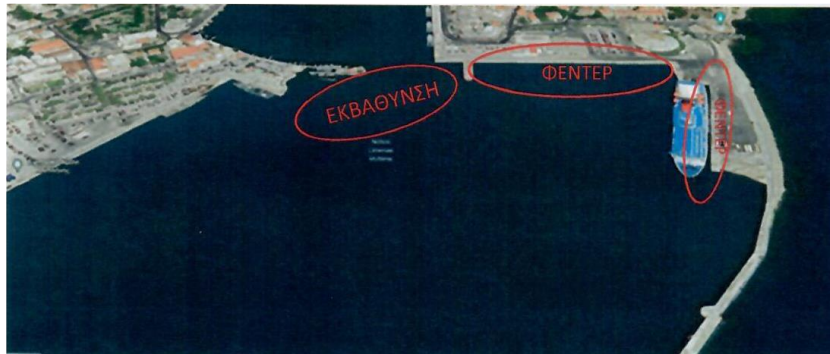
Φωτό 1

Εκβάθυνση λιμενολεκάνης (δυτικά παλαιού Γ) και στις δύο θέσεις Πρόσδεσης (Φωτο 1)

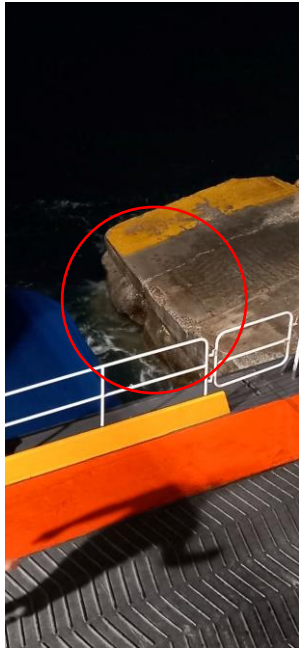
Φωτό 1

Ο προβλήτας της Νάξου έχει υποστεί ζημιά στο κρηπίδωμα (μπλόκι) όπου βρίσκεται η μοναδική δέστρα που μπορεί να δοθεί ο κάβος. Στις φωτογραφίες 1, 2 φαίνεται το υποθαλάσσιο κρηπίδωμα να έχει μετακινηθεί και να έχει βγει προς τα έξω. Αποκατάσταση και συντήρηση προβλήτας (Φωτό 3,4). Ο μεγάλος αριθμός αφιξοαναχωρήσεων πλοίων

κατά την καλοκαιρινή περίοδο επιδεινώνουν την φθορά με τις προπελιές αυξάνοντας τις πιθανότητες για ολική καθίζηση.

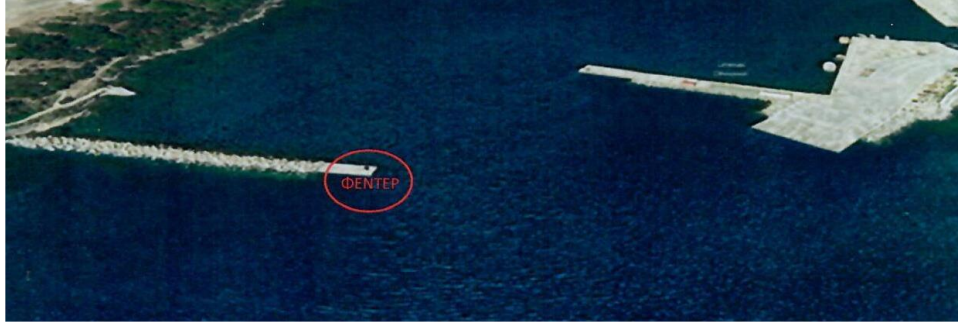
Φωτό 1

Τοποθέτηση προστατευτικών ελαστικών στο κόκκινο φανάρι λόγω στενότητας της λιμενολεκάνης (Φωτό 1)

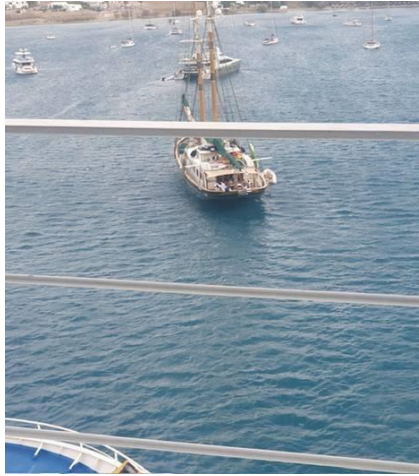
Φωτό 1

Ρύθμιση κυκλοφορίας τουριστικών και σκαφών αναψυχής στον όρμο Παροικίας. Η άναρχη, άτακτη, απροειδοποίητη και άνευ ορίων κυκλοφορία των προαναφερόμενων σκαφών στον όρμο Παροικίας όπου

διαπερνούν τις θέσεις πρόσδεσης και την λιμενολεκάνη εκτέλεσης ελικτικών χειρισμών των πλοίων για να καταλήξουν ή αναχωρώντας από την Μαρίνα εγκυμονεί τεράστιους κινδύνους για την πρόκληση ατυχήματος (φωτό νο.1)

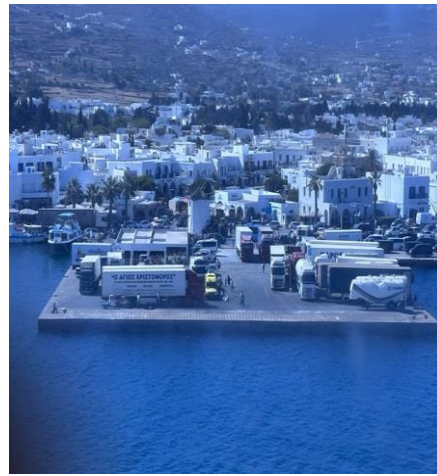
Φωτό 2

Κατά την θερινή περίοδο η καθημερινή εικόνα του προβλήτα είναι η παρακάτω (φωτο 2),στον οποίο πρέπει να προσδέσουμε με δύο καταπέλτες, να αποβιβάσουμε κατά μέσο όρο 600 -700 επιβάτες και οχήματα. Με την αποβίβαση των πρώτων οχημάτων, το λιμάνι μπλοκάρει για αρκετή ώρα και ειδικά με δυνατούς ανέμους τίθεται θέμα ασφάλειας για τους επιβάτες που αποβιβάζονται.
