ΕΚΘΕΣΗ - ΒΕΛΤΙΩΣΕΙΣ ΛΙΜΕΝΩΝ 2024 (ΜΕΡΟΣ 4.)**ΠΕΙΡΑΙΑΣ****Πύλη Ε1 Ακτή Βασιλειάδη (Δρομολογιακές Γραμμές Δωδεκανήσων):**

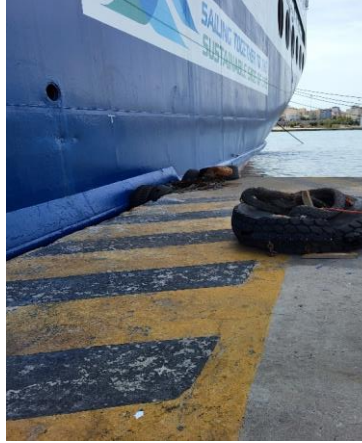
Μη κατάλληλοι προσκρουστήρ	Συντήρηση έδρασης μπίντας	Βελτίωση ηλεκτροφωτισμού

1. Τοποθέτηση κατάλληλων προσκρουστήρων σε όλο το μέτωπο καθώς και στις γωνίες των κρηπιδωμάτων εξυπηρέτησης δρομολογημένων πλοίων.
2. Βελτίωση σήμανσης και κατεύθυνσης προς τις πύλες εισόδου/εξόδου.
3. Άμεση απομάκρυνση αιχμηρών μεταλλικών στοιχείων συγκράτησης (αριθμός μπίντας 34)
4. Ενίσχυση πυλώνα ηλεκτροφωτισμού (ενδιάμεσου κρηπιδώματος)
5. Αποκατάσταση φθορών – Συντηρήσεις έδρασης μπιντών

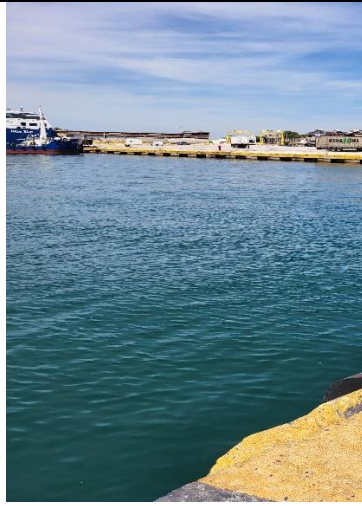
Έλλειψη προσκρουστήρων	Απομάκρυνση αιχμηρών μεταλλικών στοιχείων συγκράτησης προσκρουστήρα	Έλλειψη προσκρουστήρων

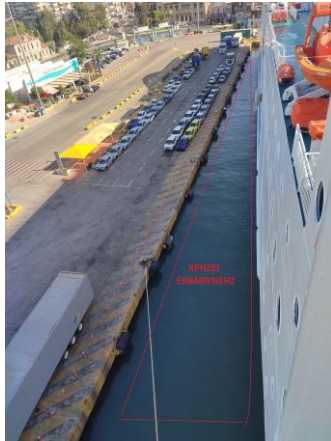
1. Τοποθέτηση κατάλληλων προσκρουστήρων σε όλο το μέτωπο καθώς και στις γωνίες των κρηπιδωμάτων εξυπηρέτησης δρομολογημένων πλοίων.
2. Βελτίωση σήμανσης και κατεύθυνσης προς τις πύλες εισόδου/εξόδου.
3. Τοποθέτηση στεγάστρων αναμονής επιβατών.
4. Άμεση αποκατάσταση ανωδομής (καθίζηση τμήματος κρηπιδώματος).
5. Βελτίωση μέτρων τάξης και τροχαίας κίνησης.
6. Καθορισμός θέσεων αναμονής δύο λεωφορείων για παραλαβή επιβατών.
7. Εκβάθυνση όλου του μετώπου κρηπιδώματος (θέσεις 126-143).
8. Εκβάθυνση στο μαρκαρισμένο σημείο της φωτογραφίας λόγω του περιορισμένου βυθίσματος του σημείου (Θέσεις 118-128). Φωτό 1

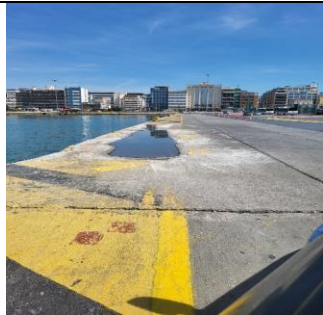
Αποκατάσταση φθορών ανωδομής	Ηλεκτρονικοί πίνακες πληροφοριών και κατεύθυνσης επιβατών που εξέρχονται από το μετρό (πεζογέφυρα)	Τοποθέτηση κατάλληλων προσκρουστήρων καθώς και στις γωνίες των κρηπιδωμάτων

1. Τοποθέτηση κατάλληλων προσκρουστήρων σε όλο το μέτωπο καθώς και στις γωνίες των κρηπιδωμάτων εξυπηρέτησης δρομολογημένων πλοίων.
2. Βελτίωση σήμανσης και κατεύθυνσης προς τις πύλες εισόδου/εξόδου.
3. Τοποθέτηση στεγάστρων αναμονής επιβατών.
4. Ηλεκτρονικοί πίνακες πληροφοριών και κατεύθυνσης επιβατών που εξέρχονται από το μετρό (πεζογέφυρα)
