ΕΚΘΕΣΗ - ΒΕΛΤΙΩΣΕΙΣ ΛΙΜΕΝΩΝ 2024 (ΜΕΡΟΣ 4.)**ΠΕΙΡΑΙΑΣ****Πύλη Ε1 Ακτή Βασιλειάδη (Δρομολογιακές Γραμμές Δωδεκανήσων):**

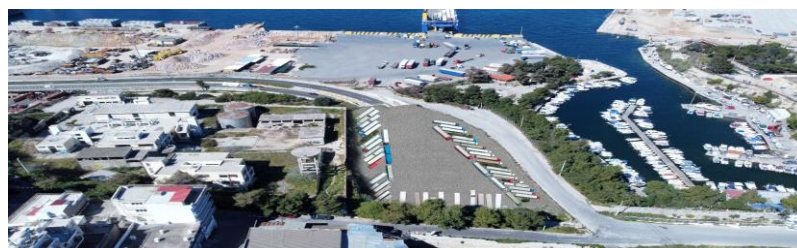
Αναφορά της χρήσης «εξυπηρέτησης» Ro-Ro πλοίων επιβατηγού ναυτιλίας στη Ζώνη ΣΤ του Αναπτυξιακού Προγράμματος και Μελέτης Διαχείρισης Master Plan Λιμένα Πειραιά (ΦΕΚ 32Δ/25.1.2023)
